## 231010171-CAMPILLO NUEVO 14

### CONTAMINACIÓN POR HIDROCARBUROS EN EL ANTIGUO POLÍGONO INDUSTRIAL EL CAMPILLO, LOGROÑO

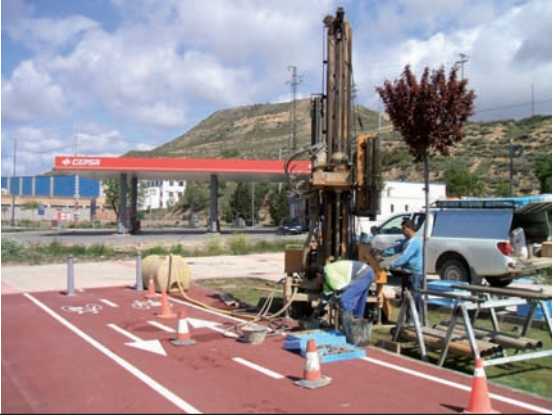
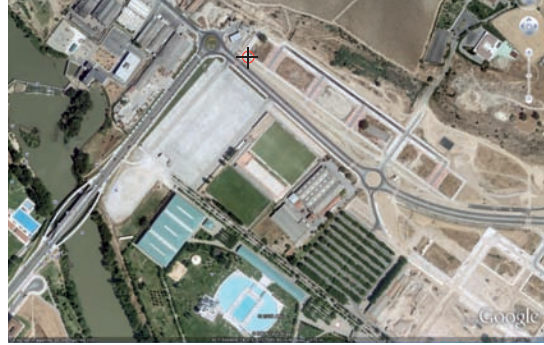
0-0,3 m:	Suelo vegetal	0,3-1,3 m:	Gravas con limos y arenas y puntuales restos de escombros. Acopiado	1,3-3,6 m:	Limos marrones, puntalmente arenosos y con cantos dispersos. Bastante plásticos.	3,6-6,1 m:	Arenas de grano fino marrones y ocre-amarillentas. A partir de 5,6 m aumenta el tamaño de grano a medio.	6,1-6,6 m:	Arenas mal clasificadas versicolores, con puntuales cantos	6,6-9,0 m:	Gravas y gravillas con arenas de grano fino como matriz. Cantos bien redondeados pero mal clasificados. Colores gris-ocres. En torno a 7,5 m cantos casi decimétricos.	9,0-9,7 m:	Gravas centi a decimétricas con matriz areno-limosa y lentejones de arenas medias	9,7-10,1 m:	Gravas y gravillas con arena	10,1-10,8 m:	Arcillas rojas, algo limosas y con mica.	
0-0,3 m:	Suelo vegetal																			
0,3-1,3 m:	Gravas con limos y arenas y puntuales restos de escombros. Acopiado																			
1,3-3,6 m:	Limos marrones, puntalmente arenosos y con cantos dispersos. Bastante plásticos.																			
3,6-6,1 m:	Arenas de grano fino marrones y ocre-amarillentas. A partir de 5,6 m aumenta el tamaño de grano a medio.																			
6,1-6,6 m:	Arenas mal clasificadas versicolores, con puntuales cantos																			
6,6-9,0 m:	Gravas y gravillas con arenas de grano fino como matriz. Cantos bien redondeados pero mal clasificados. Colores gris-ocres. En torno a 7,5 m cantos casi decimétricos.																			
9,0-9,7 m:	Gravas centi a decimétricas con matriz areno-limosa y lentejones de arenas medias																			
9,7-10,1 m:	Gravas y gravillas con arena																			
10,1-10,8 m:	Arcillas rojas, algo limosas y con mica.

Piezómetro sólo muestreable con bailer de calibre fino. Se detectó una obstrucción en los primeros metros que no permite la entrada del bailer de calibre estándar.

Tipo perforación:	Testigo continuo	Φ ext. tubo PVC :	50 mm
Fecha construcción:	28/04/09	PVC ranurado :	1,0 - 9,0 m
Φ Perforación:		PVC ciego :	0,0 - 1,0 m
0,00 - 1,50 m:	116 mm	Bentonita :	0,0 - 0,5 m
1,50 - 10,80 m:	101 mm	Grava :	0,5 - 10,8 m

Nivel (ref. suelo)	6,98			
Fecha	28/04/09

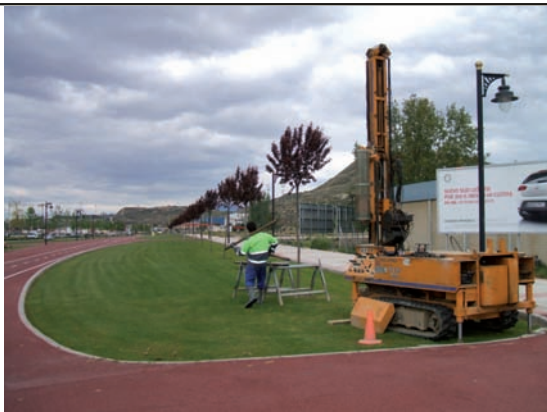
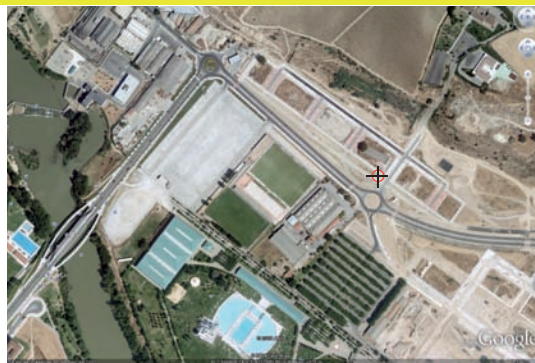
## 231010172-CAMPILLO NUEVO 15

0-0,6 m:	Suelo vegetal
0,6-1,15 m:	Gravas con matriz limo-arenosa marrón. Acopiadas
1,15-1,65 m:	Gravas con matriz limosa ocre y escombros
1,65-2,1 m:	Limos marrones con restos de escombros (ladrillos) y restos carbonizados
2,1-3,9 m:	Arenas de grano fino a muy fino con una abundante fracción limosa y de tonos marrones
3,9-4,7 m:	Arenas de grano fino marrones. A partir de 4,5 versicolores y de grano medio
4,7-5,0 m:	Arenas, gravas y gravillas
5,0-8,1 m:	Gravas con matriz arenosa de tonos marrones y grano fino-medio. Redondeadas y con clasificación media. Bolos decimétricos ocasionales, más frecuentes entre los metros 6 y 7,5
8,1-8,4 m:	Gravas y gravillas con arcilla
8,4-9,5 m:	Arcillas (lutitas) ocre y gris amarillentas, ligeramente margosas. Bioturbadas. En la base pasadas limolíticas y margocalcáreas

Tipo perforación:	Testigo continuo	Φ ext. tubo PVC :	50 mm
Fecha construcción:	27-28/04/09	PVC ranurado :	2,5 - 8,5 m
Φ Perforación:		PVC ciego :	0,0 - 2,5 m
0,00 - 1,80 m:	116 mm	Bentonita :	0-2,4 m
1,80 - 9,50 m:	101 mm	Grava :	2,4-9,5 m

Nivel (ref. suelo)	6,57				
Fecha	28/04/09

Columna litológica y características de la instalación del piezómetro Campillo-15.

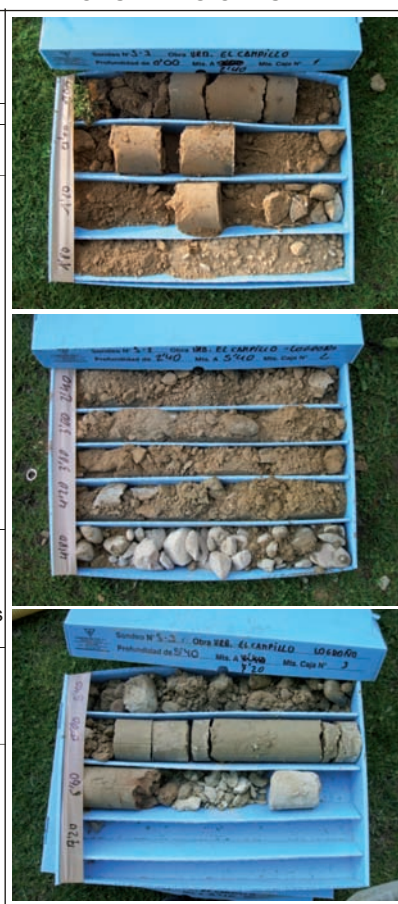
Columna litológica y características de la instalación del piezómetro Campillo-16.

0-0,25 m:	Suelo vegetal
0,25-0,5 m:	Limos arenosos marrones con cantos dispersos
0,5-4,8 m:	Arenas marrones de grano fino con estructuras de raíces hasta 1,7 m. Hacia la zona más basal aparecen cantos dispersos bien redondeados y de tamaño centimétrico
4,8-6,15 m:	Gravas y bolos con matriz más o menos fina arenosa. Mal clasificados, pero redondeados. Hacia la parte basal la matriz es arenosa media a gruesa
6,15-7,2 m:	Lutitas y margas versicolores con pasadas de areniscas y limolitas centimétricas poco cementadas

Tipo perforación:	Testigo continuo	Φ ext. tubo PVC :	50 mm
Fecha construcción:	29/04/09	PVC ranurado :	1,9 - 6,9 m
Φ Perforación:		PVC ciego :	0,0 - 1,9 m
0,00 - 1,80 m:	116 mm	Bentonita :	0-0,5 m
1,80 - 7,00 m:	101 mm	Grava :	0,5-7,0 m

Nivel (ref. suelo)	5,61				
Fecha	29/04/09
